Wunderkerzen am Weihnachtsbaum wurden zum Verhängnis

Thomas Nehrenheim

Thomas Nehrenheim,
Kriminalhauptkommissar,
Kripo Düsseldorf

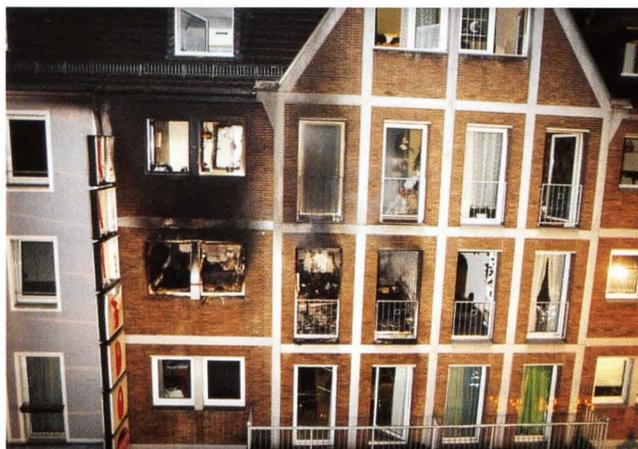
Bild 1:
Blick auf die
Brandwohnung
im 2. Obergeschoß
des Hauses

Die Straße unterhalb der beiden Wohnungsfenster war bis zur gegenüberliegenden Häuserzeile mit Glasscherben aus der Verglasung der Fenster der brandbetroffenen Wohnung übersät.

Ein Fenstersturz zwischen zwei Fenstern der Wohnung war aus dem Mauerwerk gebrochen. Somit hatte es tatsächlich in der Wohnung eine Verpuffung bzw. Explosion gegeben.

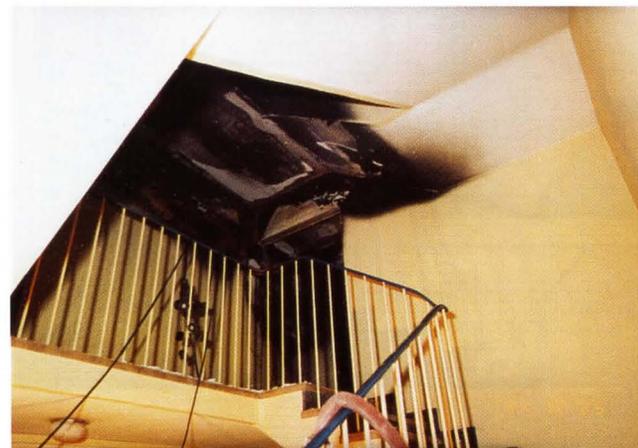
Bild 2:
Durchgebrannte
Wohnungseingangstür

Die hölzerne Wohnungseingangstür war vollkommen verbrannt. Auf dem Dielenboden hinter der ehemaligen Tür lagen die beiden schon deutlich verbrannten Leichen.

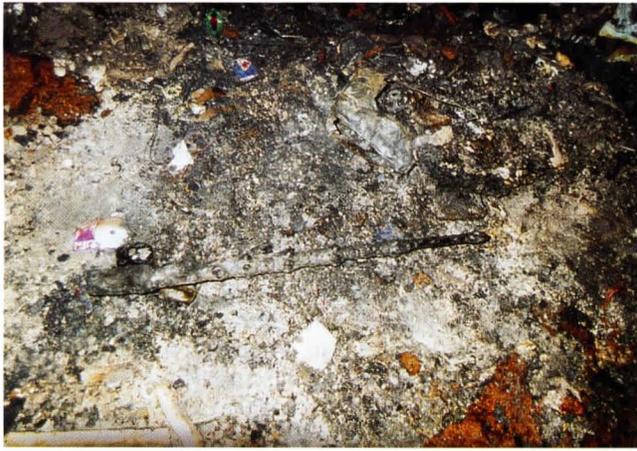
*Bild 3:
Brandausbruch-
stelle mit verkohl-
ten Resten des
Weihnachts-
baumes*

Im Wohnzimmer, neben dem Durchgang zum Schlafrum, fand sich der verkohlte Rest eines Baumstumpfes. Bei Beseitigung des Brandschuttes an dieser Stelle zeigte sich auf dem Teppichboden eine nicht verbrannte Stelle, von der anzunehmen war, daß dort ein Weihnachtsbaumständer gestanden haben dürfte.

Als Ergebnis dieser Untersuchung konnte festgehalten werden, daß eine technische Brandursache mit Sicherheit auszuschließen war. Auch für das Vorliegen einer natürlichen, chemischen oder biologischen Brandursache hatten sich keine Anhaltspunkte ergeben. Spuren am Brandort im Bereich des aufgefundenen Baumstumpfes deuteten darauf hin, daß die Brandausbruchsstelle hier gelegen war.

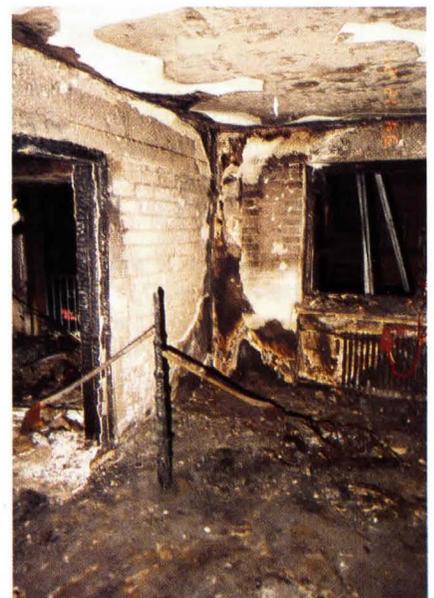
*Bild 4:
Vom Brandschutt befreite Brandaus-
bruchsstelle*

Der Brandsachverständige führte in seinem zwischenzeitlich eingegangenen Gutachten aus, daß im vorliegenden Brandfall der Brandausgang im Bereich des vorgefundenen Tannenbaumrestes gelegen war. Ein Weihnachtsbaum ohne Wurzel trocknet in einer beheizten Wohnung innerhalb von ca. 4-6 Tagen aus und muß dann als leicht brennbar betrachtet werden. Eine Zündung, etwa durch brennende Kerzen, Tischfeuerwerke und auch Wunderkerzen ist dann ohne weiteres möglich. Der Abbrand erfolgt dann in Form einer Verpuffung, also eines rasend schnellen Abbrandes.
